Sécurité aérienne

Nouvelles

Numéro 4/2001

Encore une perte de maîtrise causée par le givre

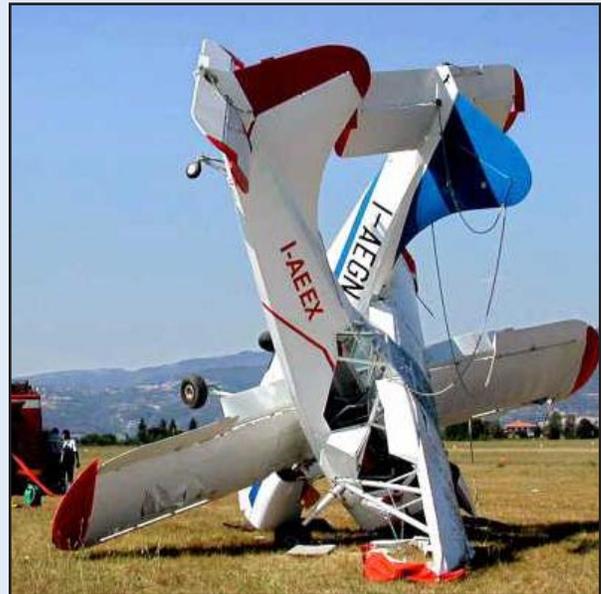
Deux remorqueurs de planeurs L5 sont restés pris ensemble près de l'aérodrome de Rieti, au centre de l'Italie, le 1^{er} août 2001, après être entrés en collision pendant qu'ils sur volaient être la région. Les deux pilotes n'ont subi que des blessures légères.
